ΑΝΑΛΥΤΙΚΟΣ ΠΙΝΑΚΑΣ ΤΕΧΝΙΚΗΣ ΑΞΙΟΛΟΓΗΣΗΣ ΕΠΙΚΙΝΔΥΝΟΤΗΤΑΣ

Το σχολικό κτίριο του Ειδικού Γυμνασίου και Λυκείου Αθηνών, το οποίο εξυπηρετεί μαθητές με αναπηρία και αυξημένες ανάγκες ασφάλειας και προσβασιμότητας, παρουσιάζει σοβαρά προβλήματα υποδομών, φθοράς και έλλειψης συντήρησης.

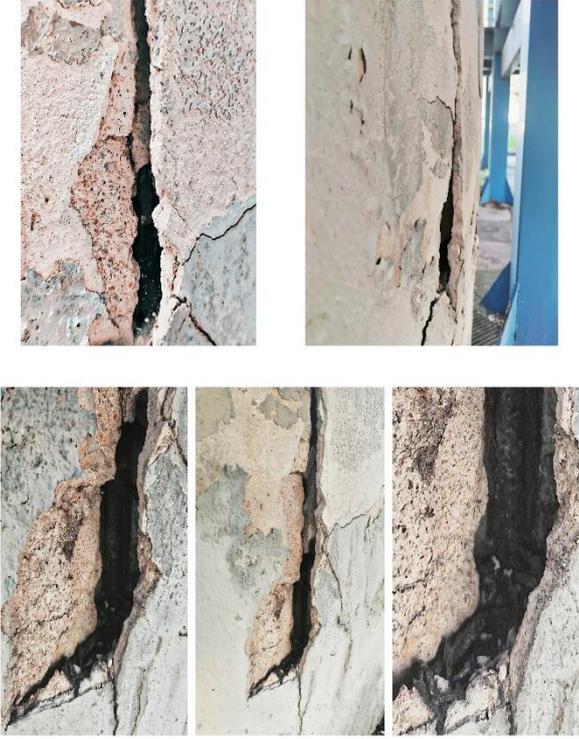
<p data-bbox="150 1711 651 1733">ΚΡΙΣΙΜΗ ΔΟΜΙΚΗ ΑΣΤΟΧΙΑ ΣΕ ΦΕΡΟΝΤΑ ΣΤΟΙΧΕΙΑ</p>	<p data-bbox="727 1106 1107 1570">Παρατηρείται πλήρης αποκάλυψη του σιδηροοπλισμού, ο οποίος εμφανίζει προχωρημένη οξείδωση (σκουριά). Η αποσάθρωση του σκυροδέματος σε τέτοιο βαθμό υποδηλώνει ότι η κολώνα έχει χάσει σημαντικό μέρος της φέρουσας ικανότητάς της.</p>	<p data-bbox="1147 1106 1557 1570">Πρόκειται για το πιο επικίνδυνο σημείο του σχολείου. Σε περίπτωση σεισμού, η στατική επάρκεια του κτιρίου είναι αμφίβολη. Για μαθητές με κινητικές αναπηρίες που δεν μπορούν να αντιδράσουν γρήγορα, η διαμονή σε έναν τέτοιο χώρο αποτελεί άμεσο κίνδυνο για τη ζωή τους.</p>

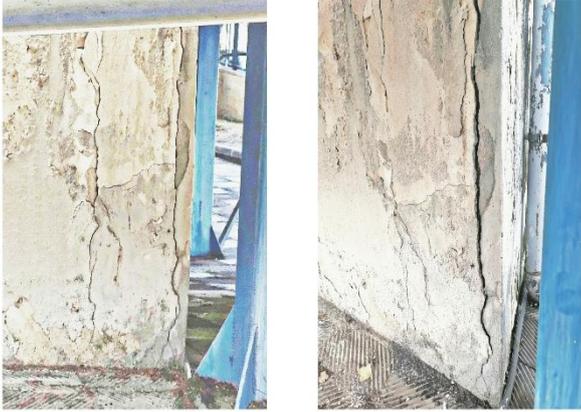
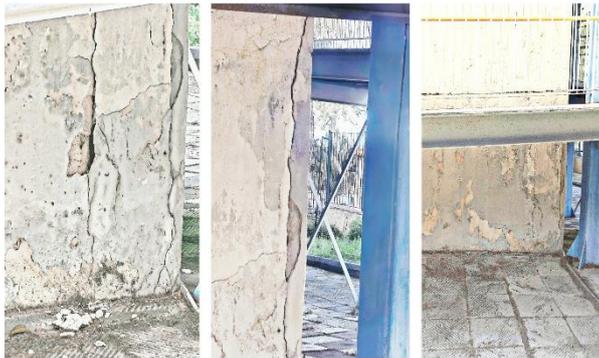
ΔΕΥΤΕΡΟΓΕΝΕΙΣ ΡΩΓΜΕΣ ΚΑΙ ΑΠΟΚΟΛΛΗΣΗ ΕΠΙΧΡΗΣΜΑΤΩΝ

Οι ρωγμές ακολουθούν την πορεία του φέροντος οργανισμού, υποδηλώνοντας ότι οι τάσεις του κτιρίου μεταφέρονται στην τοιχοποιία λόγω παλαιότητας ή καθιζήσεων.

Άμεσος κίνδυνος πτώσης μεγάλων κομματιών επιχρίσματος σε χώρους όπου κινούνται μαθητές. Επιπλέον, οι ρωγμές αποτελούν δίοδο υγρασίας που καταστρέφει το εσωτερικό του κτιρίου.

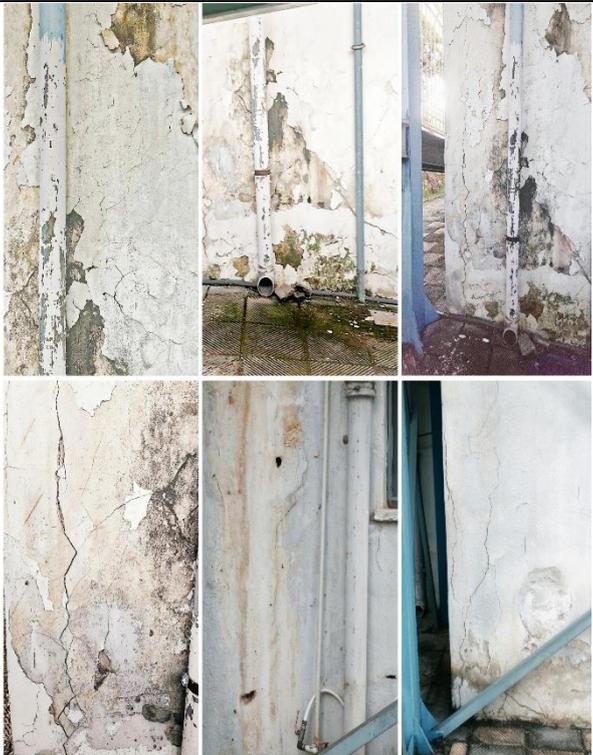
ΔΙΑΒΡΩΣΗ ΚΑΙ ΕΞΩΤΕΡΙΚΗ ΥΓΡΑΣΙΑ

Η μόνιμη επαφή του νερού με την τοιχοποιία έχει προκαλέσει ανάπτυξη άλγης (πρασινάδα) και αποσάθρωση των δομικών υλικών.

Η υγρασία διαπερνά τον τοίχο και δημιουργεί μούχλα στο εσωτερικό των τάξεων. Αυτό είναι εξαιρετικά επικίνδυνο για μαθητές με αλλεργίες, άσθμα ή χρόνια αναπνευστικά προβλήματα.

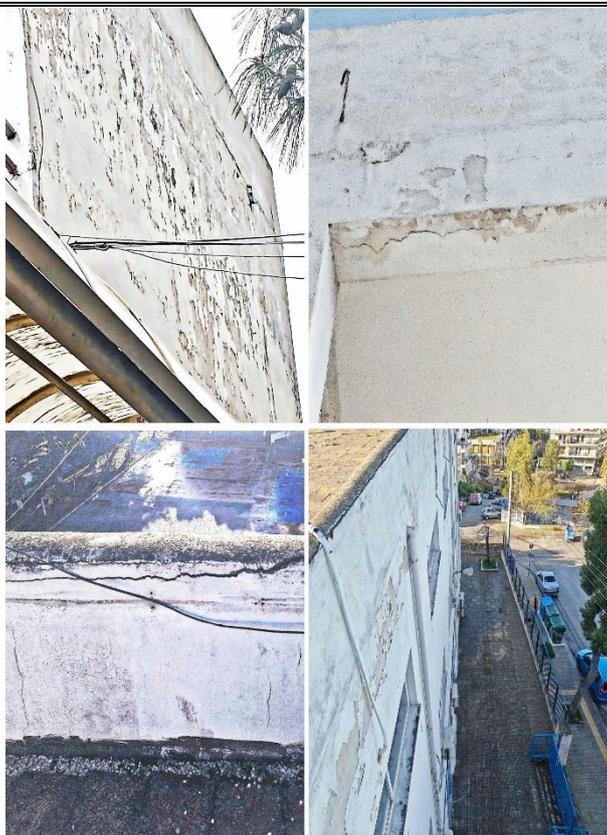
ΦΘΟΡΕΣ ΣΕ ΥΨΗΛΑ ΣΗΜΕΙΑ ΚΑΙ ΣΤΗΘΑΙΑ

Η έλλειψη συντήρησης στα στηθαία οδηγεί σε αποκόλληση κομματιών σοβά που κρέμονται πάνω από τους χώρους διέλευσης.

Υπάρχει άμεσος κίνδυνος τραυματισμού μαθητών και προσωπικού από πτώση δομικών υλικών κατά τη διάρκεια του διαλείμματος ή της προσέλευσης.

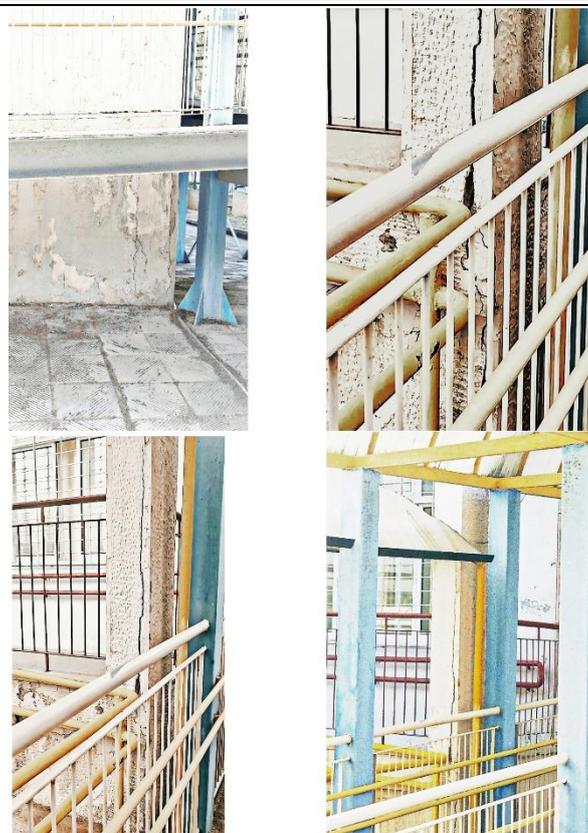
ΔΟΜΙΚΗ ΑΣΤΟΧΙΑ ΦΕΡΟΝΤΟΣ ΟΡΓΑΝΙΣΜΟΥ (ΥΠΟΣΤΗΛΩΜΑΤΟΣ)

Βαθιά κατακόρυφη ρωγμή με αποκόλληση σκυροδέματος και αποσάρθρωση επιχρίσματος. Προχωρημένη οξείδωση του εσωτερικού οπλισμού και ενανθράκωση σκυροδέματος.

Μείωση αντοχής του κτιρίου σε σεισμική δραστηριότητα. Άμεσος κίνδυνος τραυματισμού από αιφνίδια πτώση συμπαγών τμημάτων τσιμέντου.

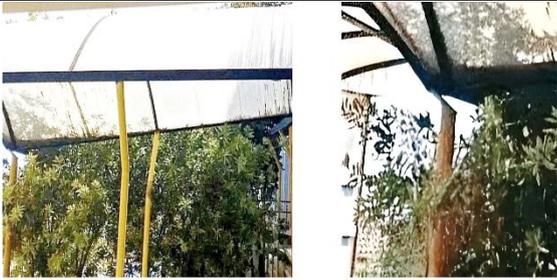
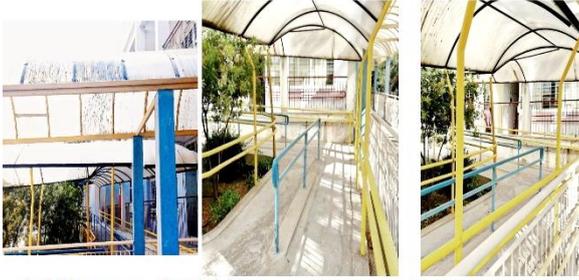
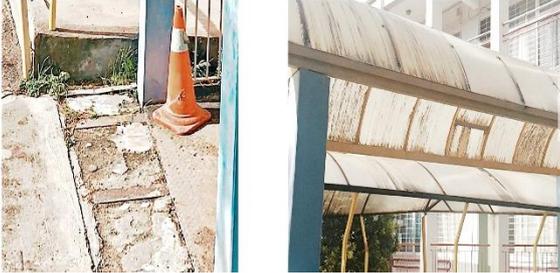
ΚΑΤΑΣΤΑΣΗ ΣΤΕΓΑΣΤΡΟΥ ΡΑΜΠΑΣ

Τα φύλλα είναι θολά, βρώμικα και σε πολλά σημεία σπασμένα ή μετατοπισμένα.

Η ράμπα δεν προστατεύει πλέον τους μαθητές από τη βροχή. Λόγω του μεγάλου μήκους της, ένας μαθητής σε αμαξίδιο μένει εκτεθειμένος για αρκετά λεπτά μέχρι να μπει στο κτίριο.

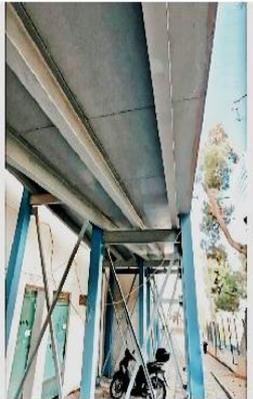
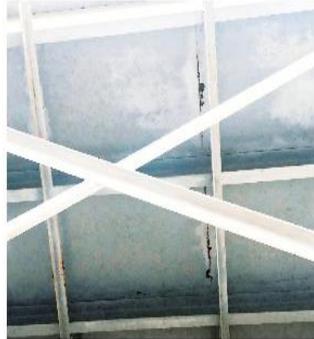
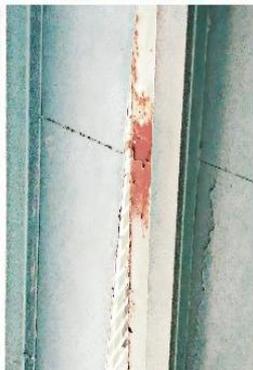
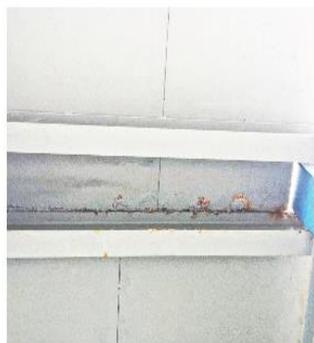
ΟΞΕΙΔΩΣΗ ΜΕΤΑΛΛΙΚΟΥ ΣΚΕΛΕΤΟΥ ΡΑΜΠΑΣ

Εμφανής και προχωρημένη οξείδωση (σκουριά) στις συγκολλήσεις και τις κύριες δοκούς στήριξης.

Η σκουριά «τρώει» το μέταλλο, μειώνοντας τη στατική αντοχή της ράμπας. Υπάρχει κίνδυνος υποχώρησης της κατασκευής υπό το βάρος των βαρέων ηλεκτροκίνητων αμαξιδίων.

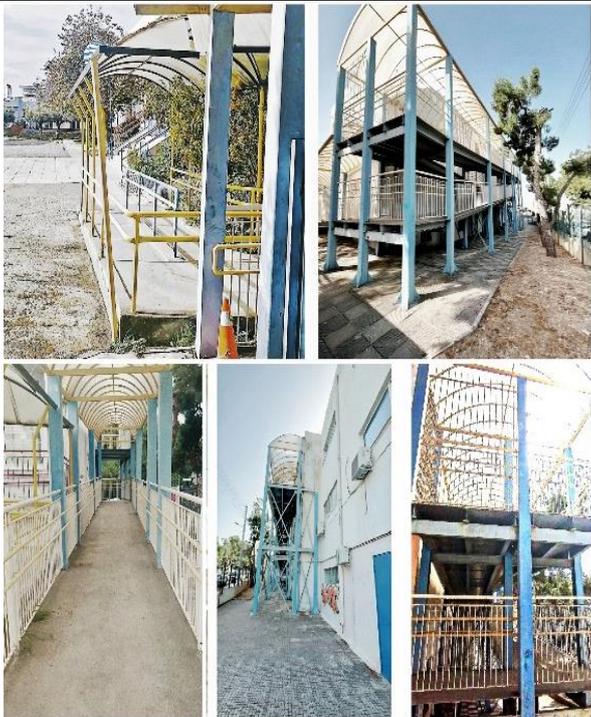
ΓΕΝΙΚΗ ΔΙΑΤΑΞΗ ΡΑΜΠΑΣ (ΖΙΓΚ-ΖΑΓΚ)

Δαιδαλώδης κατασκευή με πολλές στροφές και μεγάλο συνολικό μήκος διαδρομής.

Αποτελεί «ποντικοπαγίδα» σε έκτακτη ανάγκη. Ο χρόνος που απαιτείται για να κατέβουν 20 αμαξίδια από αυτή τη ράμπα είναι απαγορευτικός για την ασφάλειά τους.

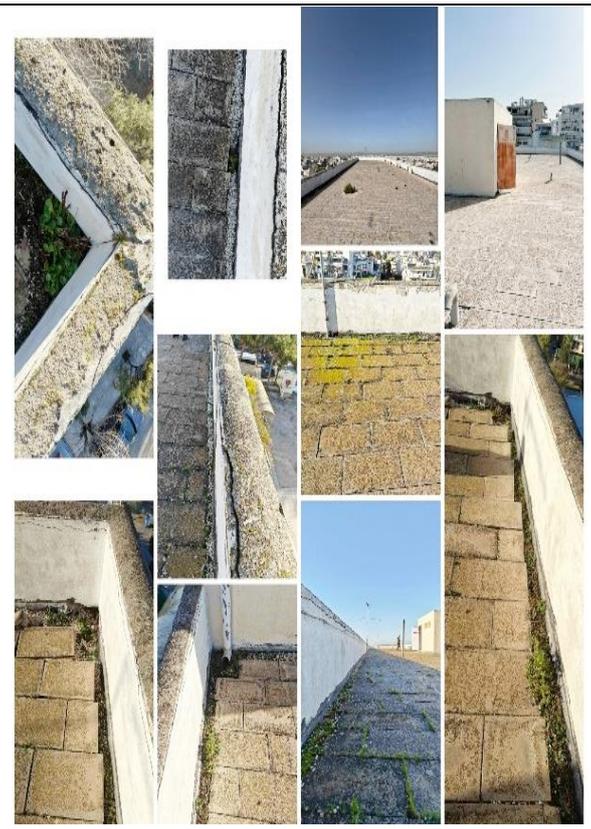
ΚΑΤΑΣΤΑΣΗ ΜΟΝΩΣΗΣ ΤΑΡΑΤΣΑΣ

Οι πλάκες έχουν μετατοπιστεί, η μόνωση έχει «ανοίξει» και φυτρώνουν χόρτα ανάμεσα στους αρμούς.

Η εγκατάλειψη της ταράτσας είναι η πηγή όλων των υγρασιών που καταλήγουν στις αίθουσες διδασκαλίας, καταστρέφοντας τον εξοπλισμό και την υγεία των παιδιών.

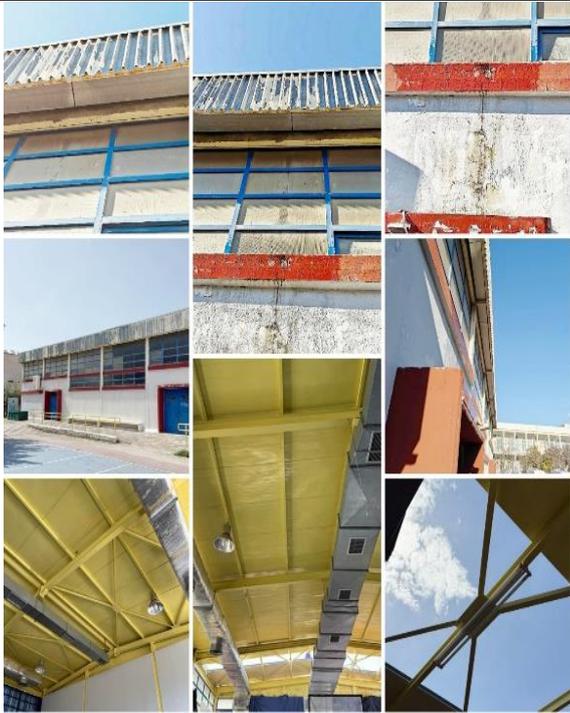
ΣΚΕΠΗ ΓΥΜΝΑΣΤΗΡΙΟΥ

Εξωτερική οξείδωση λαμαρινών και πλήρη έλλειψη συντήρησης στο κέλυφος.

Η υγρασία εισχωρεί κάτω από την νέα ψευδοροφή.

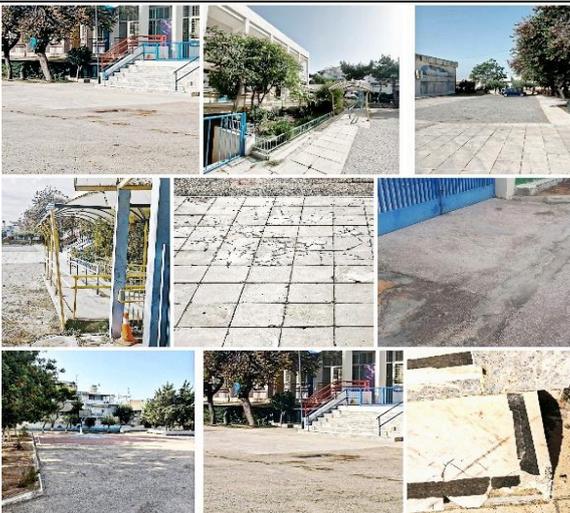
ΠΡΟΑΥΛΙΟ - ΔΑΠΕΔΑ

Εξωτερικό δάπεδο προαυλίου με μεγάλες ρωγμές, λακκούβες και ανομοιόμορφες επιφάνειες με υψομετρικές διαφορές.

Κίνδυνος πτώσεων μαθητών που χρησιμοποιούν βοηθήματα βάδισης (μπαστούνια/Π).

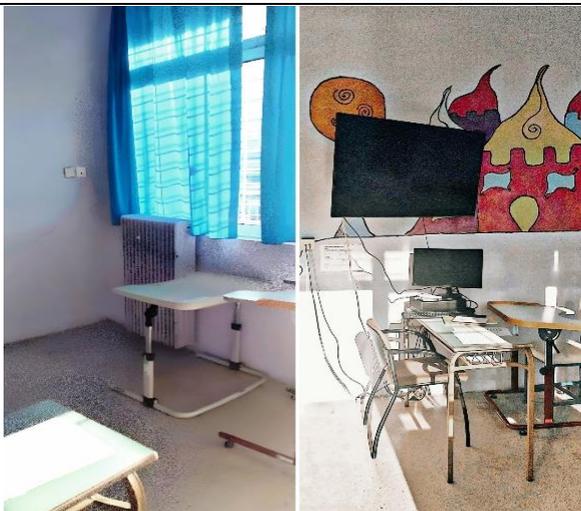
ΜΕΤΑΤΡΟΠΗ ΑΙΘΟΥΣΩΝ

Μικρές αίθουσες θεραπειών που χρησιμοποιούνται ως τάξεις.

Μηδενικός ζωτικός χώρος για μαθητές με αμαξίδια, δυσκολία κίνησης μέσα στην τάξη. Παραβίαση κανόνων πυρασφάλειας'

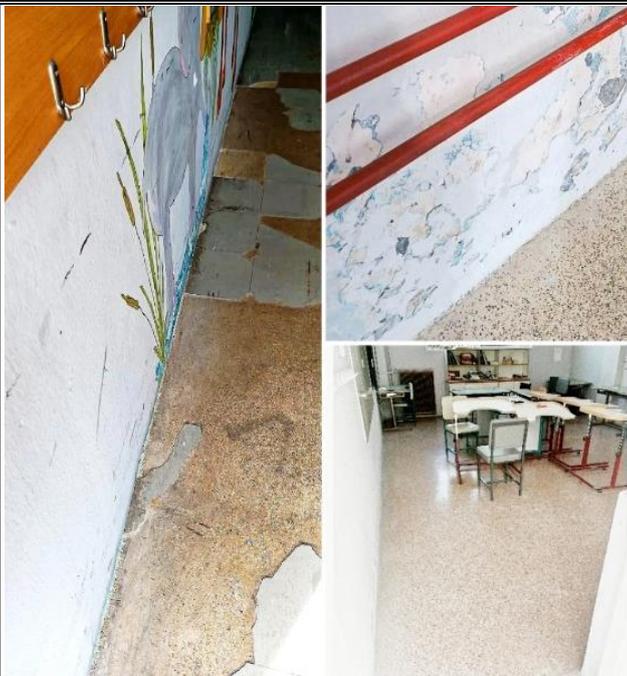
ΕΣΩΤΕΡΙΚΑ ΔΑΠΕΔΑ ΤΑΞΕΩΝ

Αποκόλληση μωσαϊκού/επίστρωσης λόγω ανερχόμενης υγρασίας (τριχοειδής δράση).

Κίνδυνος πτώσης μαθητών, δυσκολία κίνησης με αμαξίδιο. Η αποφλοίωση τοίχων δημιουργεί σκόνη και σωματίδια, επιβαρύνοντας το αναπνευστικό των μαθητών.

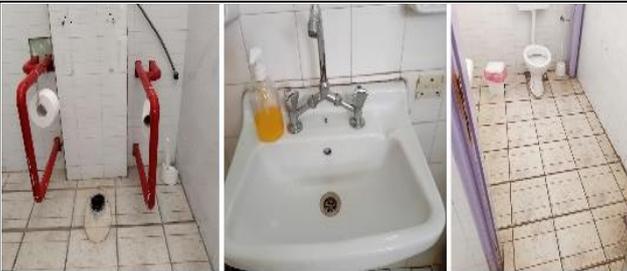
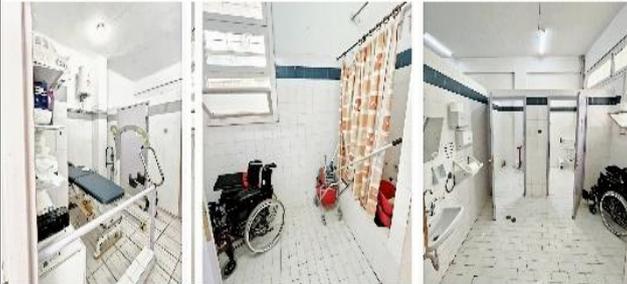
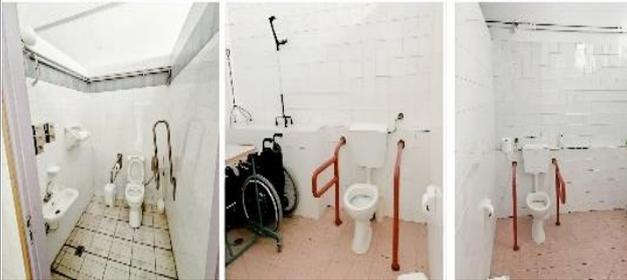
ΧΩΡΟΙ ΥΓΕΙΝΗΣ (WC)

Μπάρες στήριξης σε λάθος ύψος και απόσταση από τη λεκάνη. Παλαιότητα τουαλετών. Μη προσβάσιμοι νιπτήρες. Εγκαταλειμμένες υποδομές με σκουριασμένες σωληνώσεις.

Ο μαθητής δεν μπορεί να μεταφερθεί με ασφάλεια, αυξάνοντας τον κίνδυνο πτώσης. Ανθυγιεινές συνθήκες που προσβάλλουν την αξιοπρέπεια και την υγεία των παιδιών.

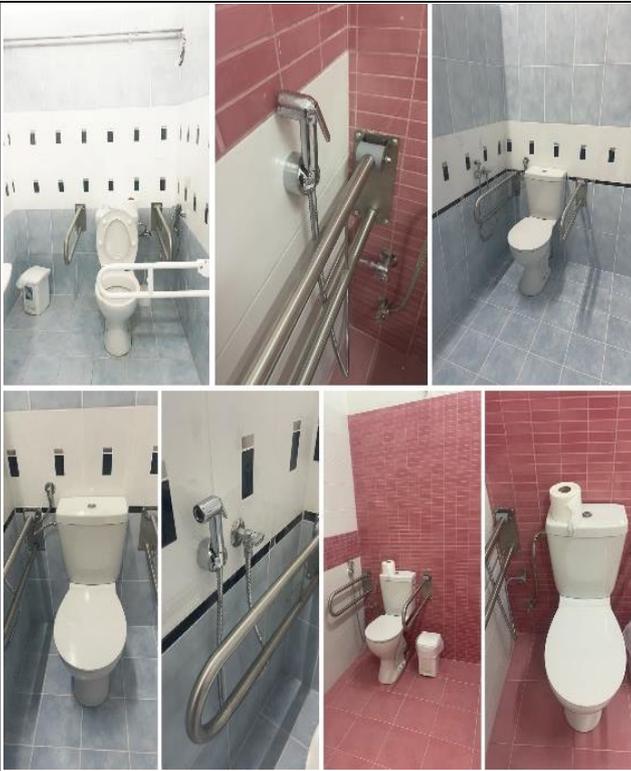
NEA WC (Ανακαίνιση)

Χρήση ακατάλληλων, έντονων χρωμάτων (φούξια/γαλάζιο) χωρίς οπτική αντίθεση στα σημεία ασφαλείας.

Αισθητηριακή Αστοχία: Πρόκληση άγχους και σύγχυσης σε μαθητές στο φάσμα του αυτισμού (Sensory Overload).

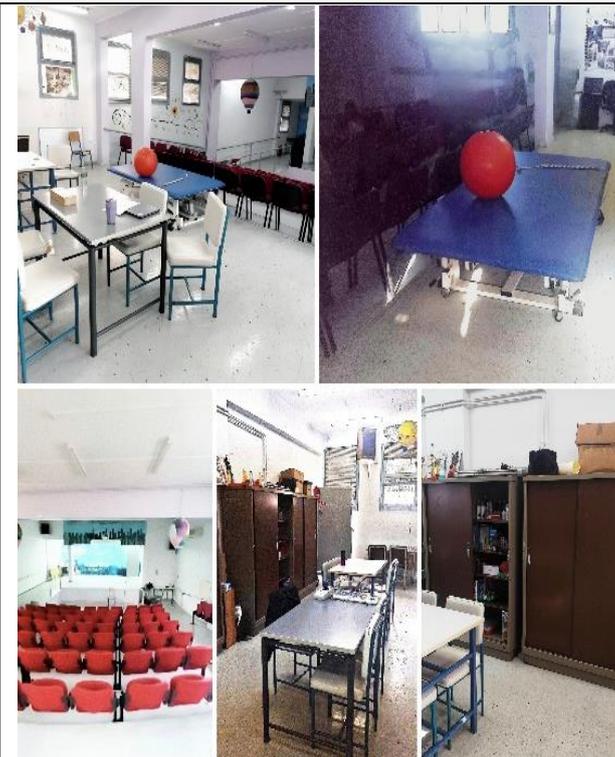
ΧΡΗΣΗ ΑΜΦΙΘΕΑΤΡΟΥ ΣΕ ΑΙΘΟΥΣΕΣ ΛΟΓΟΘΕΡΑΠΕΙΩΝ/ΕΡΓΟΘΕΡΑΠΕΙΩΝ

Έλλειψη ηχομόνωσης και οπτικών διαχωριστικών

Αδυναμία συγκέντρωσης των μαθητών και παραβίαση της ιδιωτικότητας των θεραπειών.

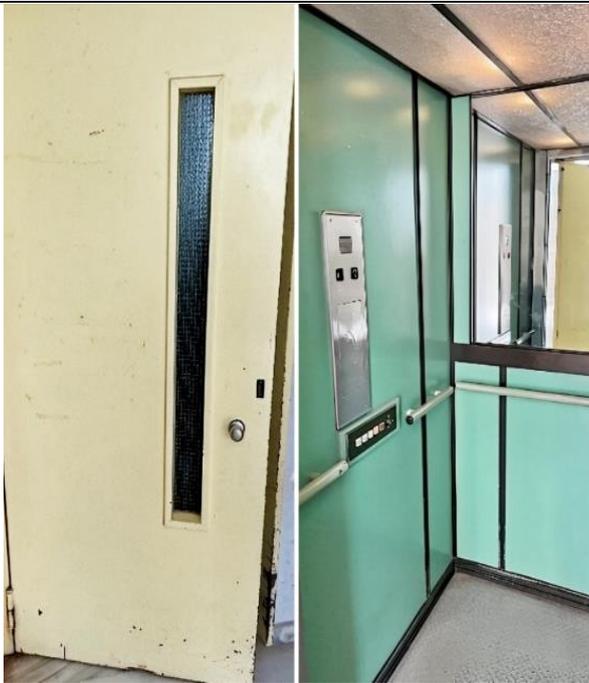
ΑΝΕΛΚΥΣΤΗΡΑΣ

Μικρές διαστάσεις θαλάμου και παλαιού τύπου χειροκίνητη θύρα.

Κίνδυνος Εγκλωβισμού:
Αδυναμία ταχείας εκκένωσης του ορόφου σε περίπτωση έκτακτης ανάγκης.

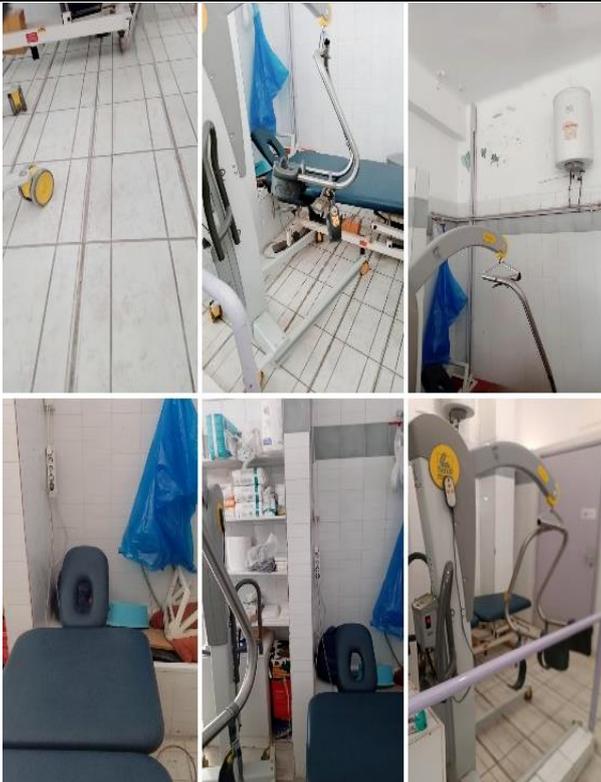
ΧΩΡΟΣ ΦΡΟΝΤΙΔΑΣ

Ύπαρξη δομικών στοιχείων που εμποδίζουν την προσέγγιση του αμαξιδίου και τη χρήση γερανού μεταφοράς. Ύπαρξη μεγάλων αρμών στα πλακάκια και περιορισμένες διαστάσεις ελιγμών.

Προσβολή Αξιοπρέπειας:
Αναγκαστική χειροκίνητη μεταφορά και έλλειψη ιδιωτικότητας των παιδιών. Οι βοηθοί αδυνατούν να κινήσουν τον γερανό με άνεση. Οι τροχοί «κολλάνε» στους αρμούς, προκαλώντας κραδασμούς στον μαθητή και κίνδυνο ανατροπής του εξοπλισμού.

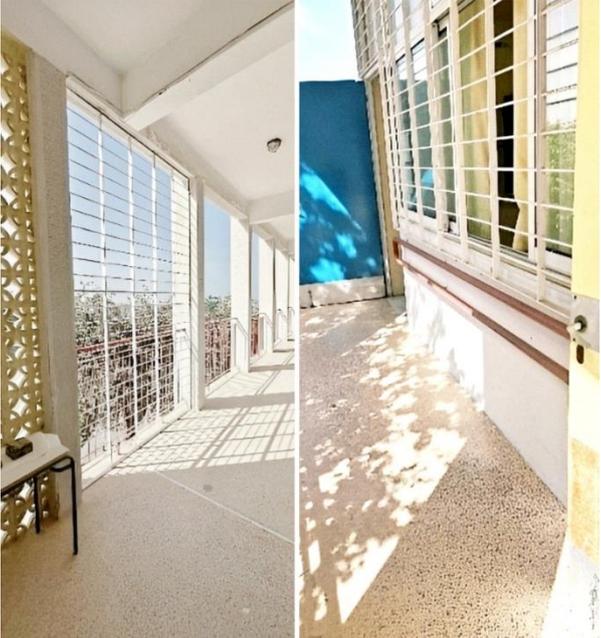
<p data-bbox="236 779 568 808">ΕΞΩΤΕΡΙΚΟΙ ΔΙΑΔΡΟΜΟΙ ΤΑΞΕΩΝ</p>	<p data-bbox="727 416 1090 528">Ημιυπαίθριοι διάδρομοι χωρίς προστατευτικούς ανεμοφράκτες ή μόνωση.</p>	<p data-bbox="1144 360 1554 584">Εισροή βροχής που καθιστά το δάπεδο ολισθηρό και επικίνδυνο για πτώσεις. Έκθεση των μαθητών σε κρύο και ρεύματα αέρα κατά τις μετακινήσεις τους.</p>

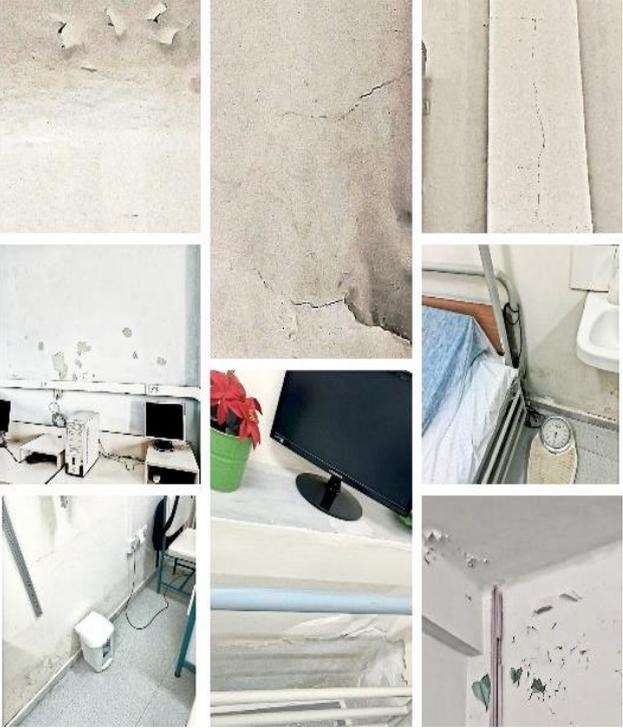
<p data-bbox="296 1615 512 1644">ΕΣΩΤΕΡΙΚΕΣ ΥΓΡΑΣΙΕΣ</p>	<p data-bbox="727 1093 1114 1350">Οροφές και τοίχοι τάξεων με «σκασμένα» χρώματα. Αποκόλληση σοβάδων εσωτερικά λόγω διείσδυση υδάτων από την ταράτσα στο εσωτερικό του κτιρίου.</p>	<p data-bbox="1144 1205 1554 1317">Κίνδυνος βραχυκυκλώματος και επιβάρυνση της υγείας των παιδιών από τη μούχλα.</p>
